## Dokumentacja techniczna (budowlana i konserwatorska) renowacji zabytkowego mostu wiszącego nad rzeką Mała Panew w Ozimku przy ulicy Hutniczej

Nr umowy:	S/01/2008 z dnia 12.03.2008 r.
Zamawiający:	Urząd Gminy i Miasta w Ozimku, 46-040 Ozimek, Ks. J. Dzierżona 4b
Obiekt:	Zabytkowy most wiszący przez rzekę Mała Panew w Ozimku przy ul. Hutniczej

Opole, wrzesień 2008 r.

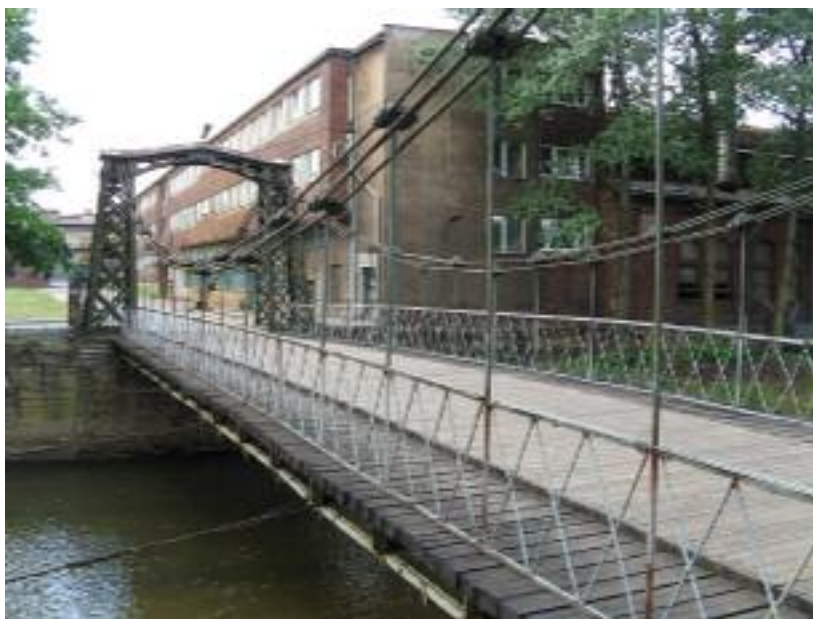
Rys. 2. Widok na most wiszący w Ozimku od strony górnej wody (2008 r.)

Jest to obiekt o dwóch osiach symetrii, z osią podłużną usytuowaną pod kątem około  $80^\circ$  do rzeki. Ustrój nośny mostu ma postać stalowo-żeliwnej konstrukcji wiszącej, z podwieszonym pomostem typu lekkiego.
