Strona tytułowa	<b>Inwentaryzacja - załącznik do Programu funkcjonalno-użytkowego</b>
Nazwa zamówienia	Rewitalizacja „Wyspy Rehdanz’a”
Lokalizacja.	Ozimek ul. Kolejowa, działki: <ul style="list-style-type: none"> <li>• 160908_4.0091.AR_5.290/5</li> <li>• 160908_4.0091.AR_5.291/3</li> <li>• 160908_4.0091.AR_5.290/3</li> <li>• 160908_4.0091.AR_5.290/4</li> <li>• 160908_4.0091.AR_7.396/1</li> </ul>
Nazwa zamawiającego	Gmina Ozimek 46 – 040 Ozimek Ul. ks. Jana Dzierżona 4 B Tel. 77 46 22 800, fax. 77 46 22 811
Nazwa autor opracowania	dr. inż. arch. Agata Gąsowska-Kramarz
	mgr inż. arch. Andrzej Plotnik
<b>Jednostka projektowa:</b> Architektura Andrzej Plotnik, ul. J. Barona 11 F/1, 45-759 Opole

Przedmiotem opracowania jest inwentaryzacja terenu objętego wnioskiem, wykonana na potrzeby Programu Funkcjonalno-Użytkowego Rewitalizacji „Wyspy Rehdanz’a”.

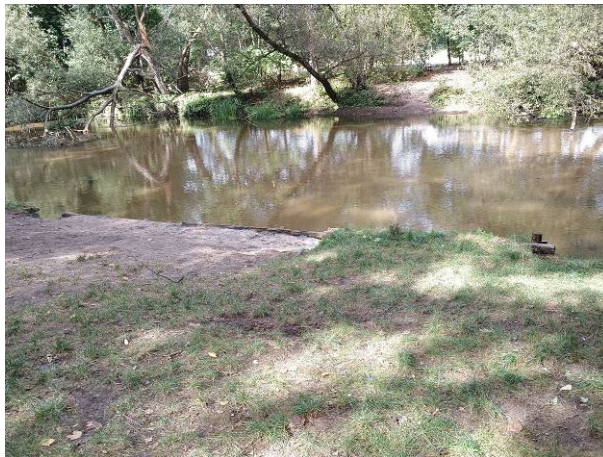
Zdj. nr 1 Przystań kajakowa.

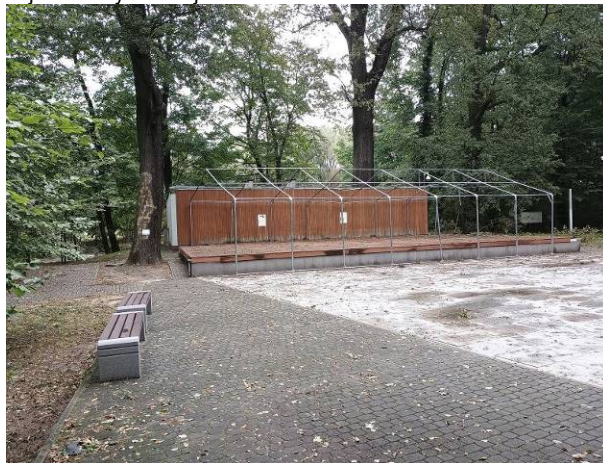
Obiekt składa się z sceny, budynku zaplecza scenicznego z magazynem, garderobami oraz sanitariatami.

Ściana fundamentowa sceny wzmocniona przyporami.

Nawierzchnia wykonana z desek tarasowych, na podbudowie betonowej około 15 cm.

Ściana sceny w konstrukcji drewnianej ze słupami stalowymi, obudowa szkieletu ściany - deski

Zdj. nr 2 Scena do przebudowy za sceną budynek z węzłem sanitarnym i garderobą.

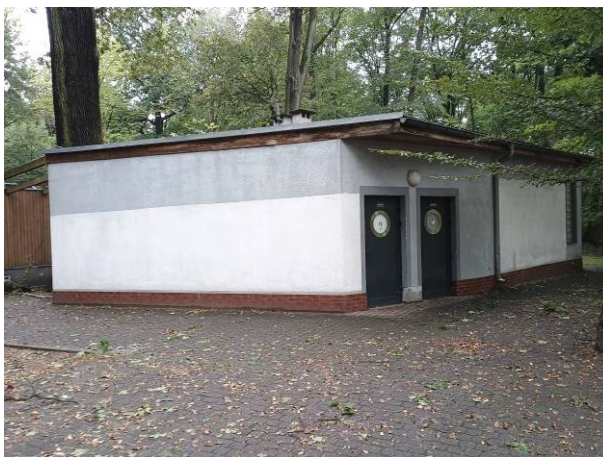
Ściany nadziemne zewnętrzne- murowane z pustaków ceramicznych „POROTHERM”, gr. 30,0 cm,

Dach – jednospadowy, w konstrukcji krokwiowej, wsparty na ścianach konstrukcyjnych.

Pokrycie papą termozgrzewalną na podkładzie papowym.

Zdj. nr 3 Budynek z węzłem sanitarnym i garderobą

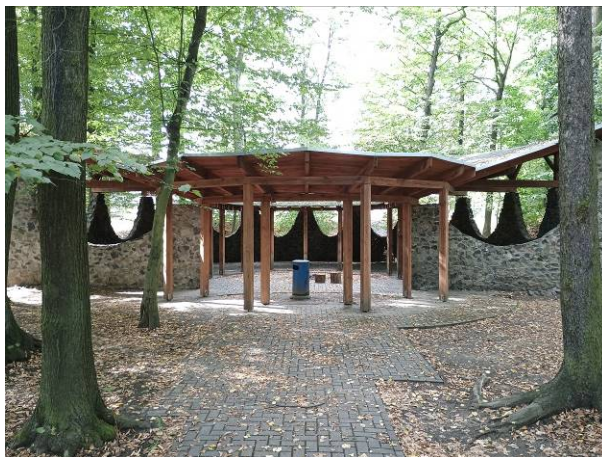
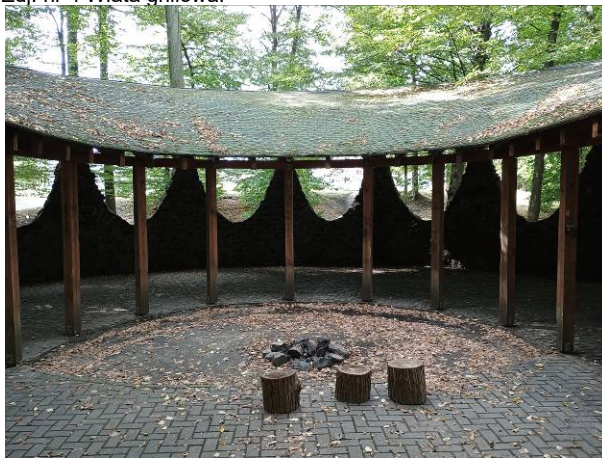
Ściany murowane, dach w konstrukcji drewniane. Pokrycie dachu z dachówki bitumicznej.

Brak rynien i rur spustowych.

Stan techniczny wiaty zadowalający.

Zdj. nr 4 Wiata grillowa.

Zdj. nr 5 Wiata grillowa

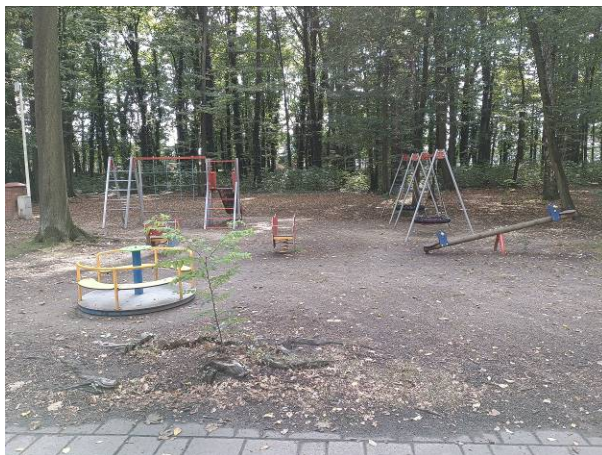
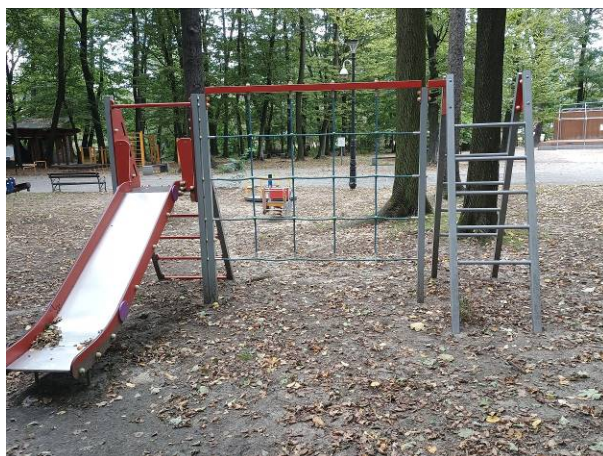
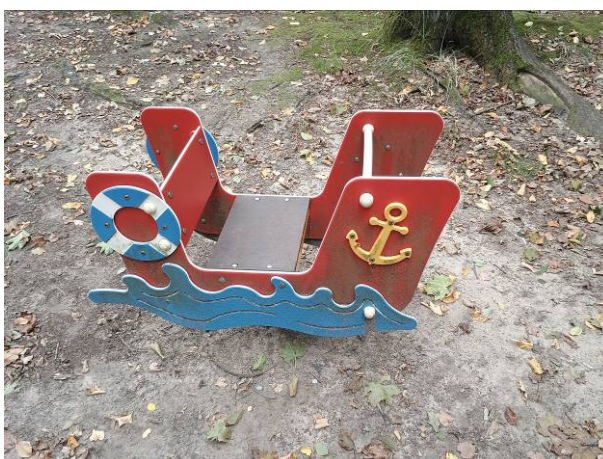
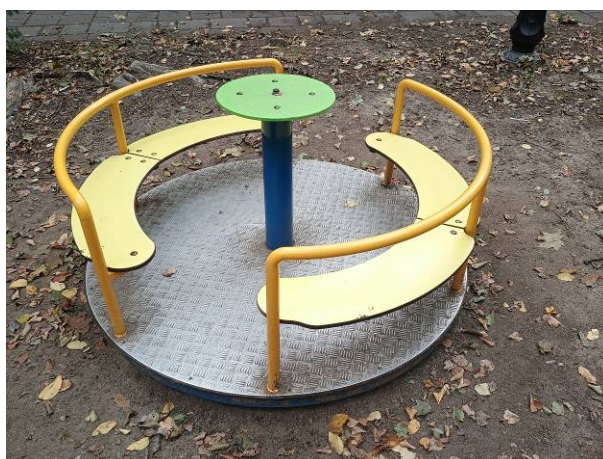
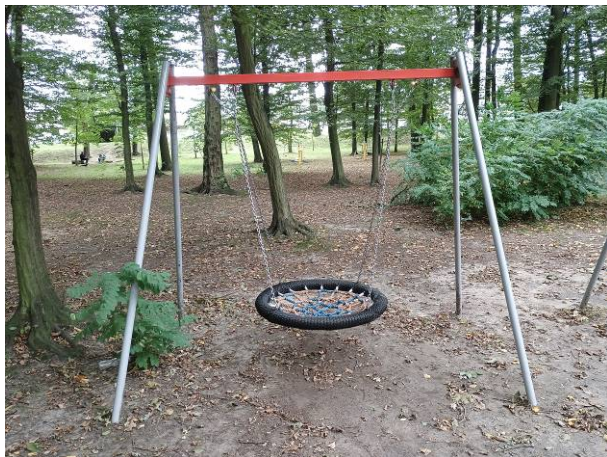
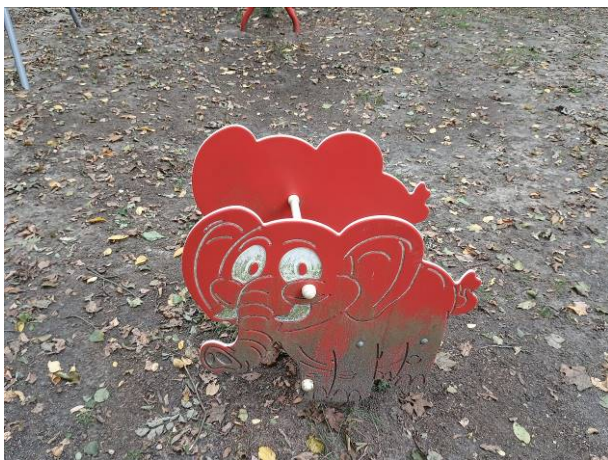
Elementy palcu zabaw nie wykazują znacznego zużycia.

Zdj. nr 6 Plac zabaw

Zdj. nr 7 Plac zabaw

Zdj. nr 8 Plac zabaw

Zdj. nr 9 Plac zabaw

Zdj. nr 10 Plac zabaw

Zdj. nr 11 Plac zabaw

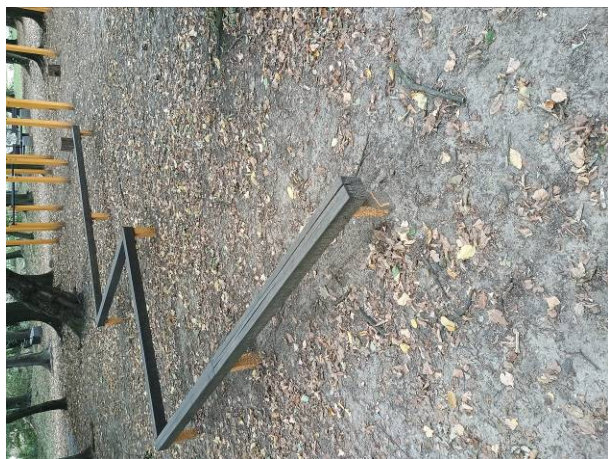
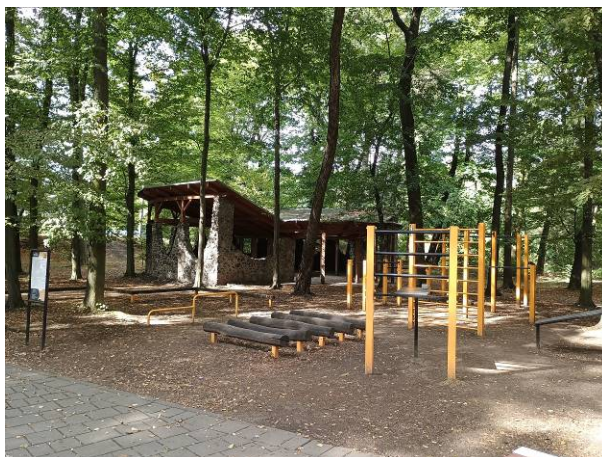
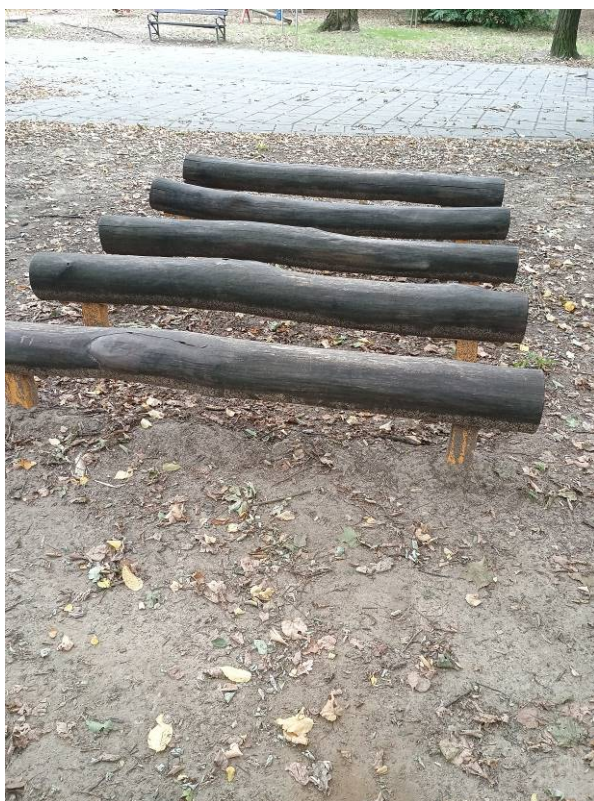
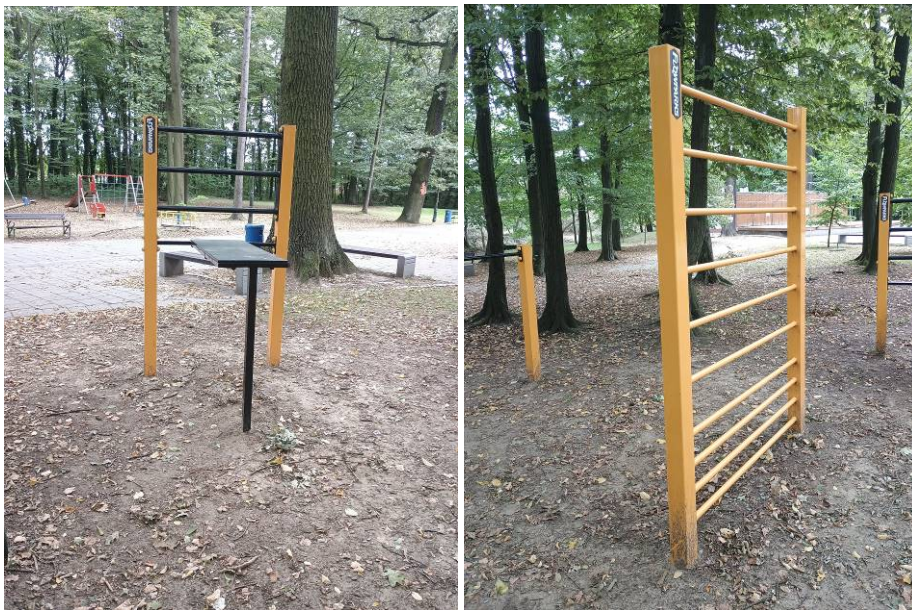
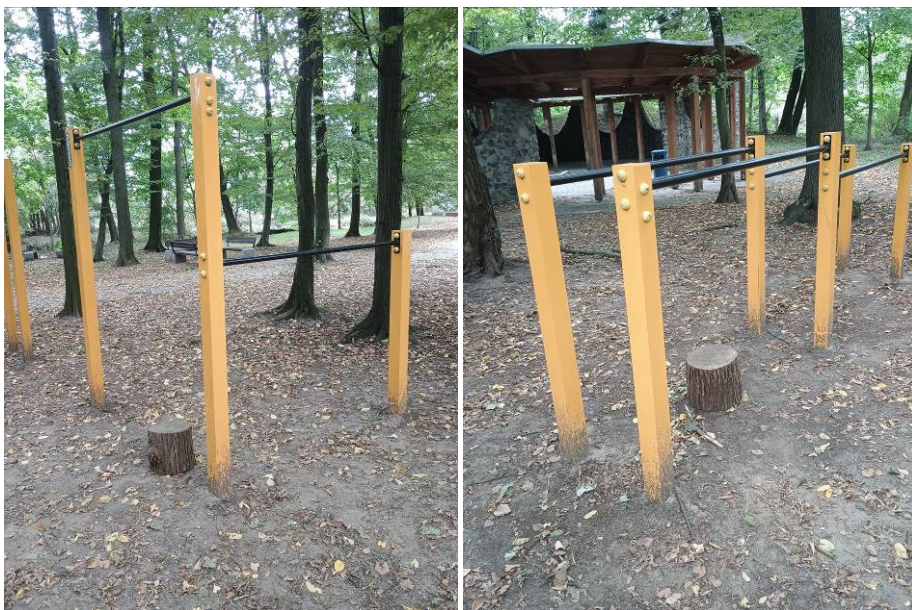
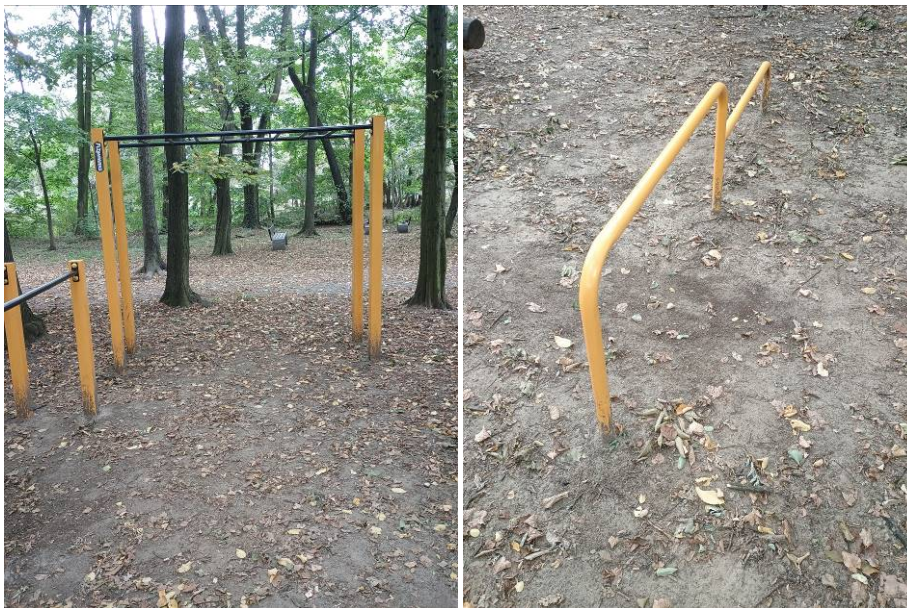
Elementy palcu zabaw nie wykazują znacznego zużycia

Zdj. nr 12 Siłownia workout

Zdj. nr 13 Siłownia typu workout.

Zdj. nr 14 Siłownia typu workout.

Zdj. nr 15,16 Siłownia typu workout.

Zdj. nr 17,18 Siłownia typu workout.

Zdj. nr 19,20 Siłownia typu workout.

Elementy siłowni przeznaczone do przeniesienia.

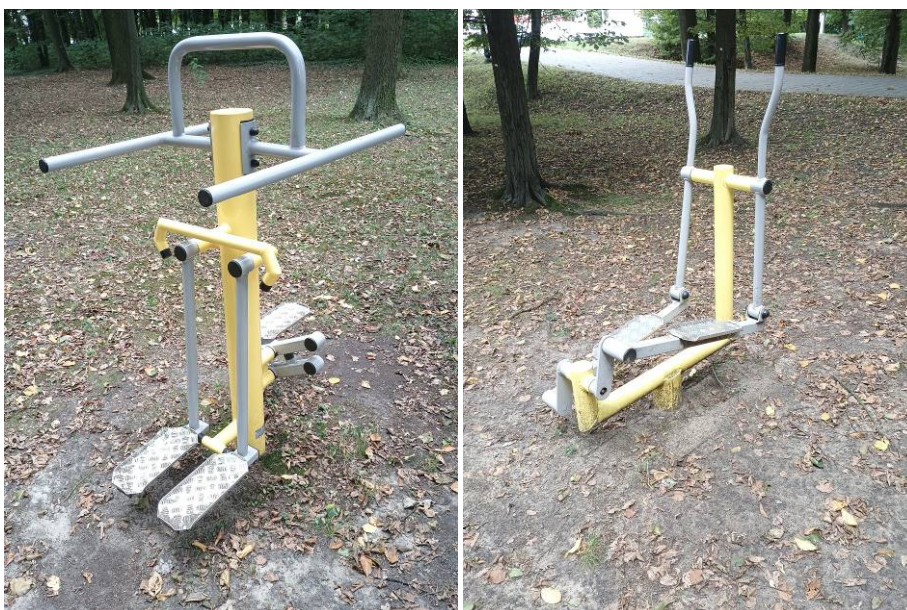
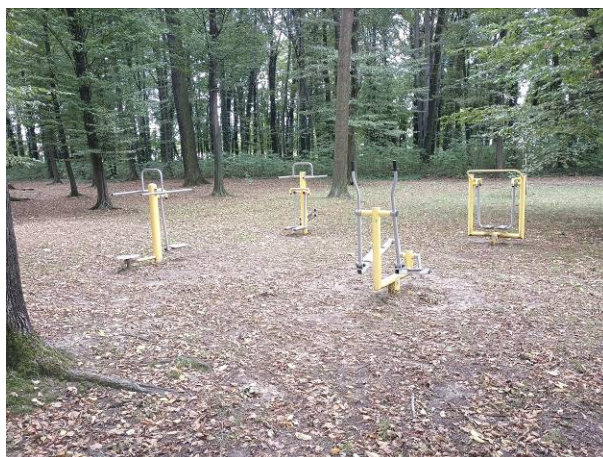
W siłowni znajdują się 4 urządzenia.

Elementy palcu zabaw nie wykazują znacznego zużycia

Zdj. nr 21,22 Siłownia

Zdj. nr 23 Siłownia

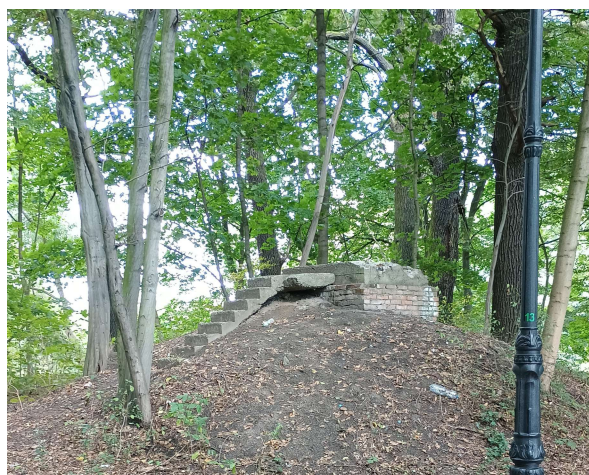
Zdj. nr 24 Studnie do zabezpieczenia.

Kopce z studniami do zabezpieczenia i zasypania.

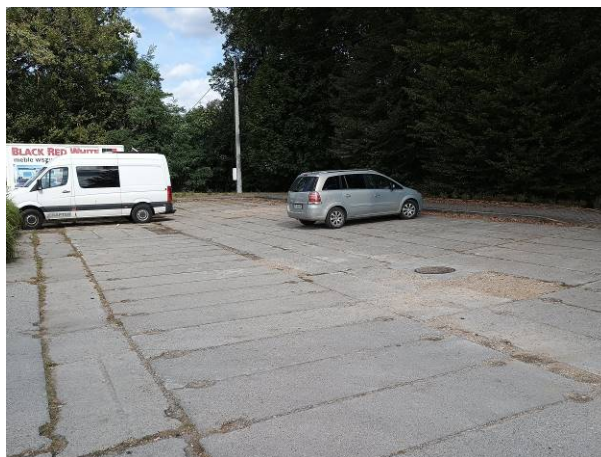
Parking utwardzony z płyt betonowych, nawierzchnia jest zdegradowana, liczne nierówności i uszkodzenia. Parking jest oświetlony. Parking posiada odwodnienie do kanalizacji deszczowej.

Zdj. nr 25 Parking

Zdj. nr 26 Parking

Zdj. nr 27 Parking

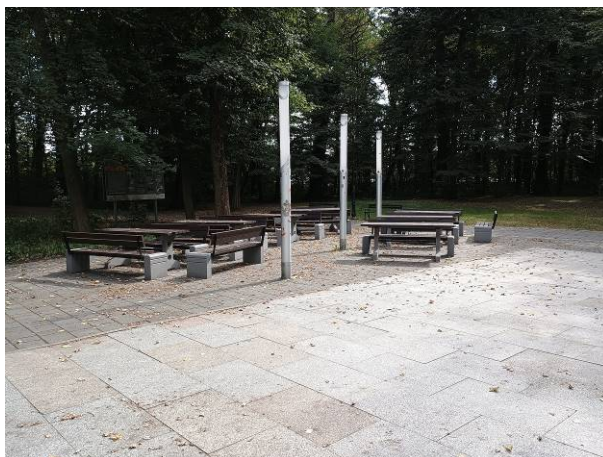
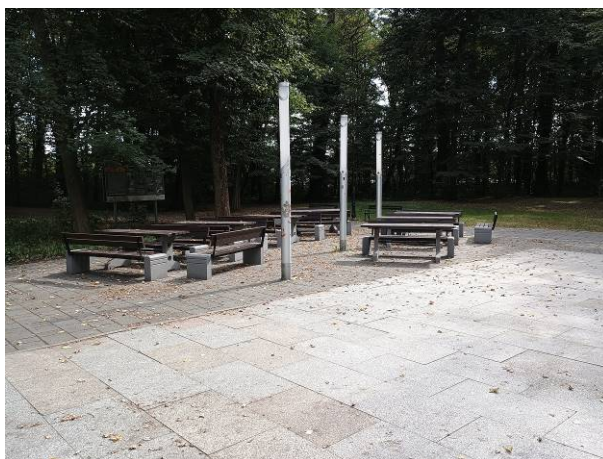
Aleja parkowa wykonana z kostki betonowej, oświetlona. Szerokość alei 5,0 m

Zdj. nr 28 Plac w parku

Zdj. nr 29 Aleja parkowa

Zdj. nr 30 Aleja parkowa

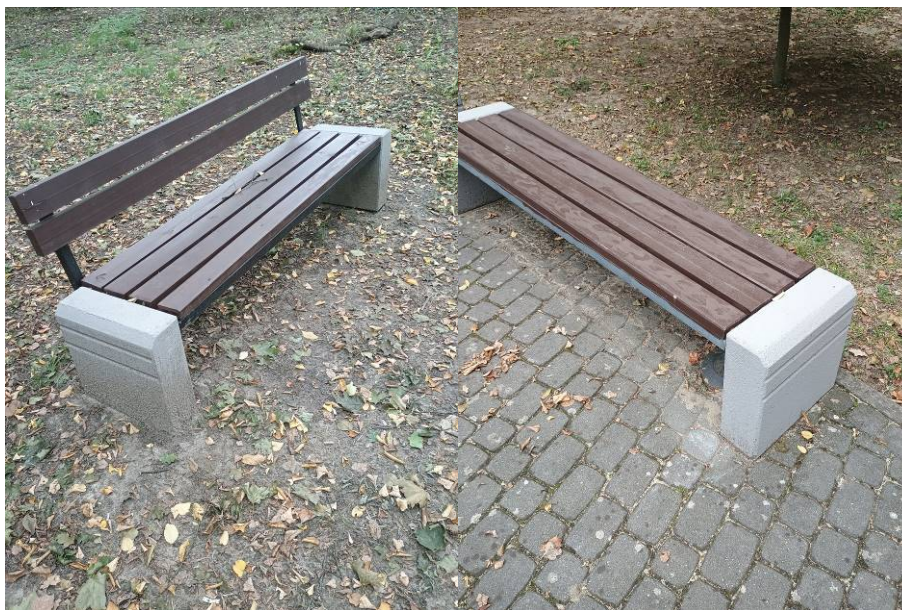
Zdj. nr 31 Ławka typ 1

Zdj. nr 32 Ławka typ 3

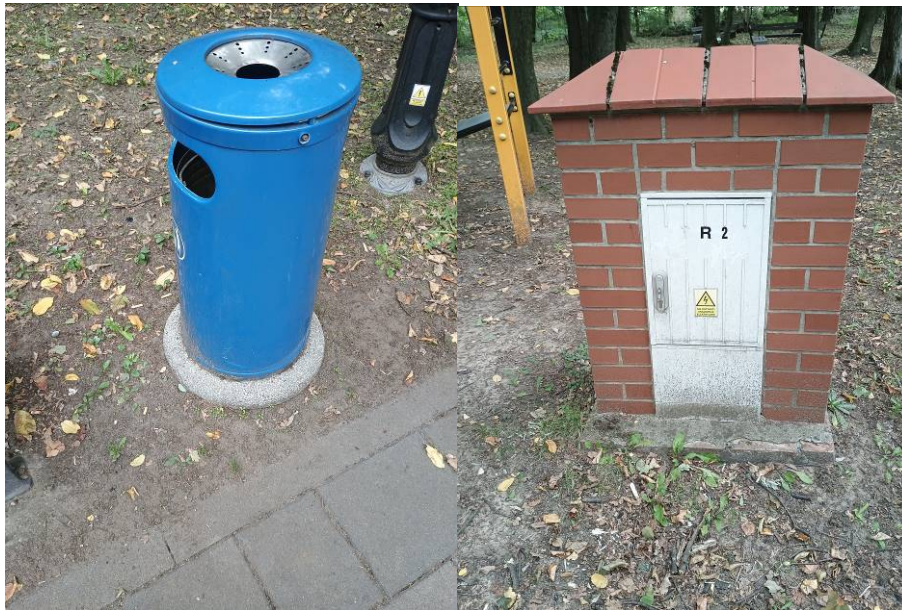
Na terenie parku zlokalizowane są trzy wolnostojące rozdzielnice elektryczne w obudowach murowanych

zapobiegających ich dewastacji. Zasilanie do rozdzielnic oddzielnymi kablami YAKY5x50mm 2 .

Zdj. nr 35 Kosz na śmieci.

Zdj. nr 36 Obudowa skrzynek instalacji el.
